Исх. № от 31 августа 2009 года

*Касательно итоговой проверки построенных  
магистральных трубопроводов по проекту  
"Сахалин-2" на предмет соответствия требованиям  
технических регламентов и иных НПА*

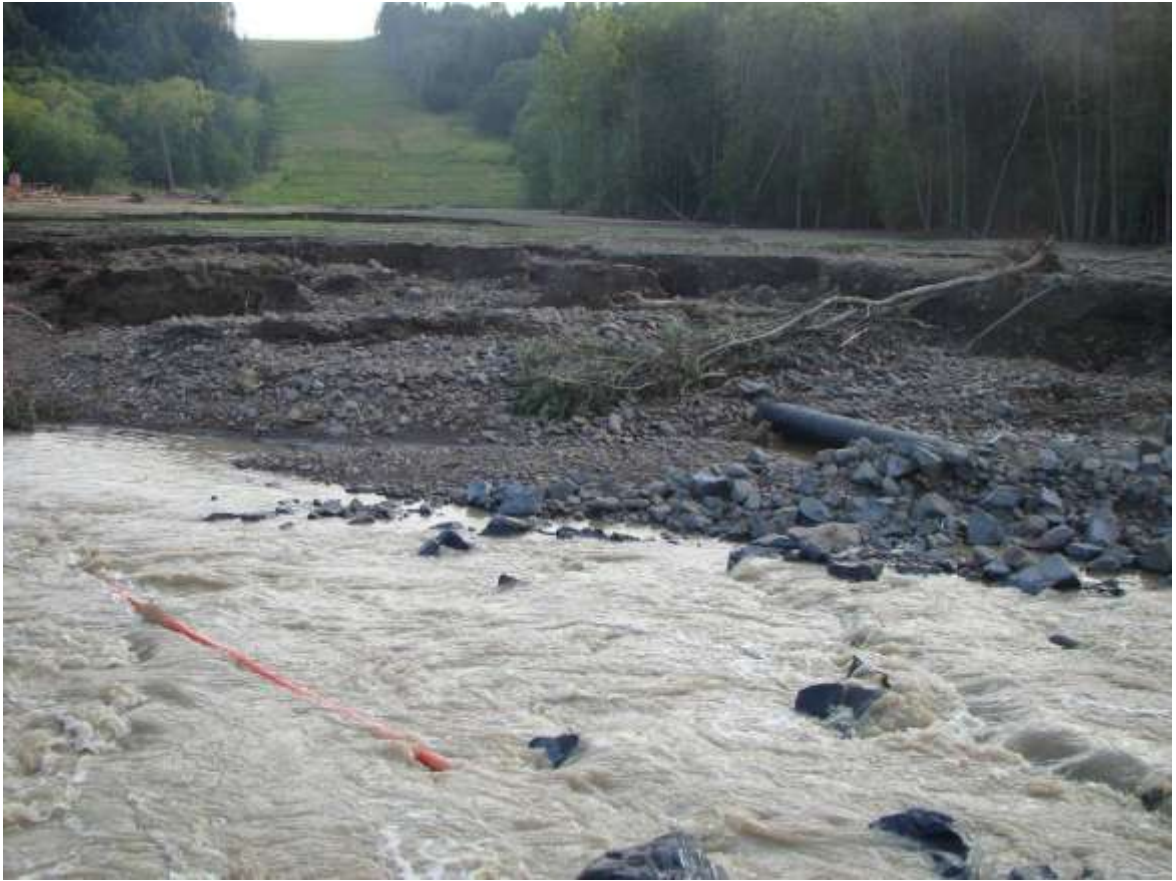
Учеными Сахалинского филиала Дальневосточного геологического института ДВО РАН 25 августа при плановых работах в районе трассы нефтегазопровода проекта "Сахалин-2" отмечено, что при прохождении дождевого паводка 21-23 августа сего года на **реке Горная** (Макаровский район, восточное побережье Сахалина) **происходили интенсивные процессы плановой и вертикальной деформации русла.**

**В результате была разрушена импровизированная направляющая дамба, построенная компанией выше створа перехода, и оголен участок нефтяной трубы протяженностью до 10 м.**

Рис.1. Река Горная после прохождения циклона 21-22 августа 2009 г. Вскрытая нефтяная труба и оплетка оптоволоконного кабеля связи - в русле реки.

По мнению ученых, это вторичное вскрытие трубопроводов на данном участке: первый раз трубопроводы были вскрыты при прохождении паводка 22-23 июня, после чего и была возведена не предусмотренная проектом направляющая дамба выше створа перехода.

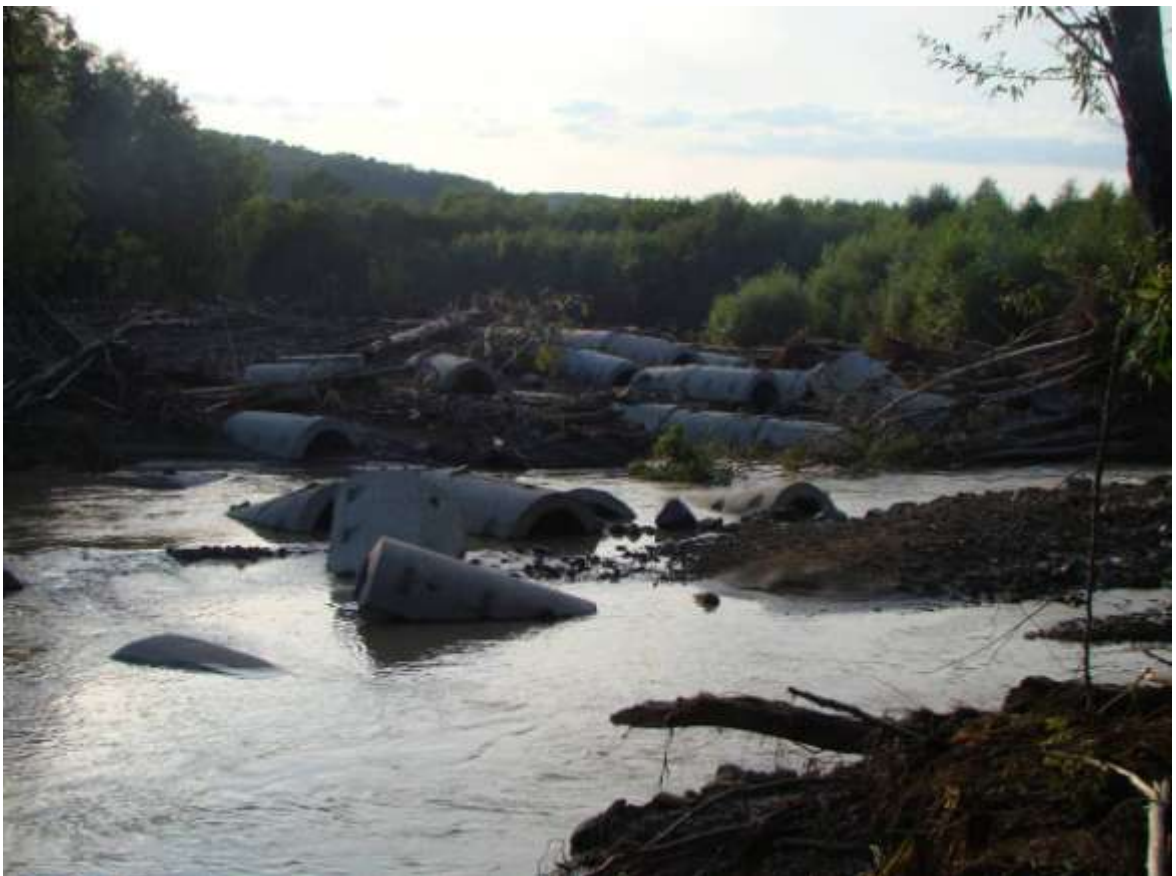
Рис.2. Река Горная после прохождения циклона 21-22 августа 2009 г. Нижний бьеф дамбы: в качестве основного строительного материала использованы утяжелители для трубопроводов. При прорыве дамбы отдельные бетонные блоки протащило течением по руслу протоки около 100 м.

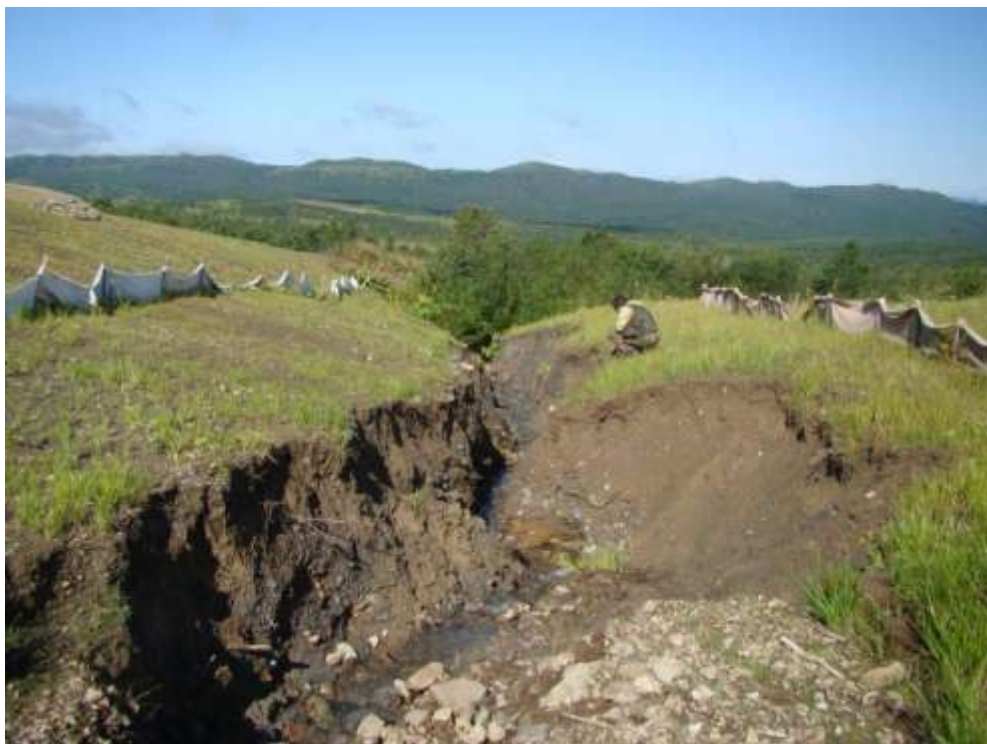
Ряд глубоких циклонов прошедших над территорией области в июне-августе 2009 г., привел к активизации эрозионной деятельности. На 433 км трассы нефтегазопровода (район хребта Жданко) в результате интенсивной эрозии глубина эрозионного вреза над трубами достигла 3,2 м.

Рис.3. Ручей под хребтом Жданко на 433 км трассы трубопроводной системы после прохождения циклона 21-22 августа 2009 г. Глубина эрозионного вреза достигла 3,2 м., при ширине 4,0 м.

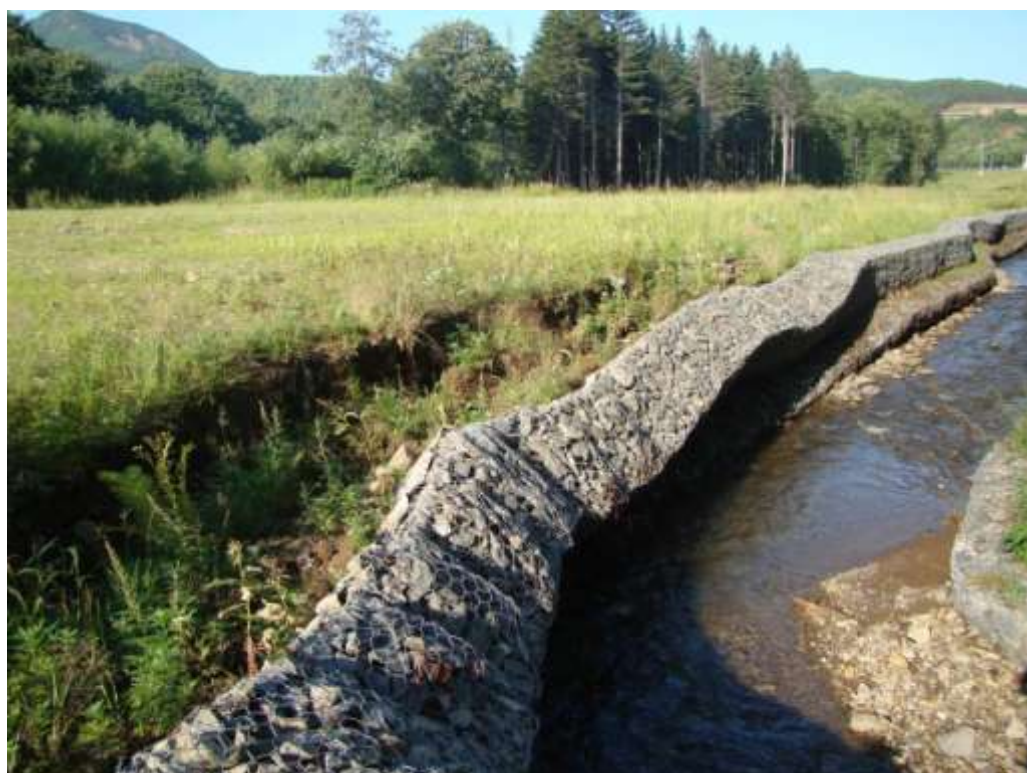
Компанией до сих пор не приняты никакие меры по ремонту берегозащиты на **р. Солянка** поврежденной при прохождении паводка 22-23 июня 2009 г.

Рис.4. Река Солянка (басс. р. Макарова) после прохождения циклона 21-22 августа 2009 г. Габрион продолжает отседать от борта и заваливаться в русло.

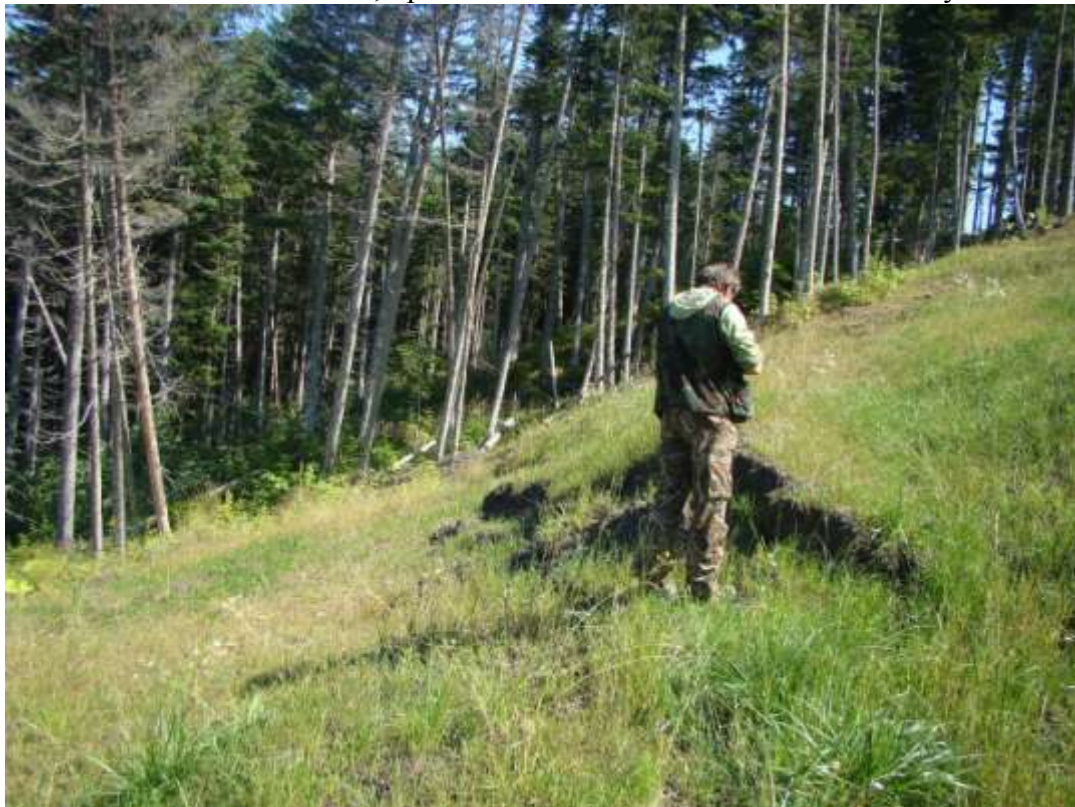
На правом борту **реки Мадера** (Макаровский район) на трассе нефтегазопровода отмечена активизация оползня, причем оползень захватывает всю полосу отвода.

Рис.5. Высота ступени отрыва оползня колеблется от 0,3 до 0,7 м. Оползень движется в северо-восточном направлении. Мощность оползня - по предварительной оценке 5-8 м.
