Фотоприложение к обращению исх. № 174 от 09.10.2007 г. в государственные органы по фактам нефтяного загрязнения окружающей среды на нефтепромысле "Катангли", площади "Паромай" и участке подземного нефтепровода в районе портпункта "Кайган" в Ногликском и Охинском районах. Все фотографии сделаны общественной организацией "Экологическая вахта Сахалина" 29 сентября и 01 октября 2007 г.

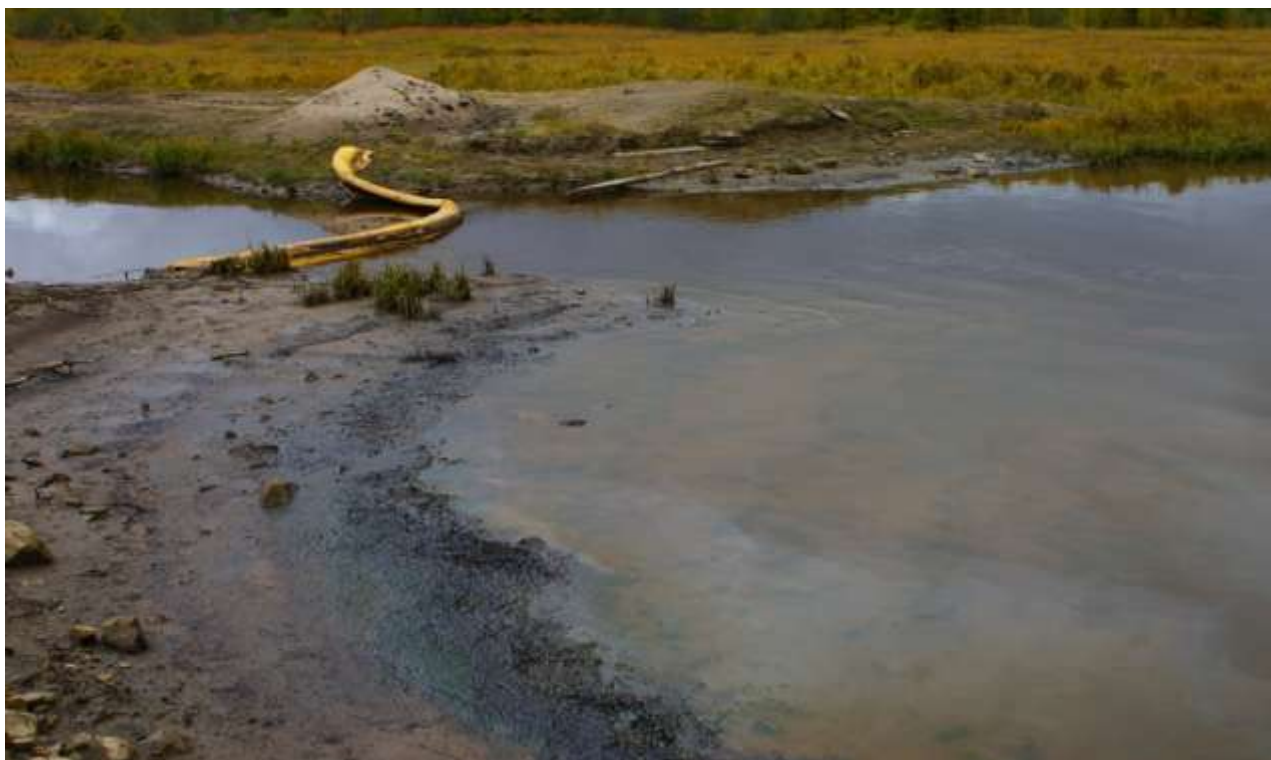
Озеро Катангли в месте выхода в него ручья из нефтеловушки № 6. Видно последнее боновое заграждение и покрытые нефтью берега у устья ручья.

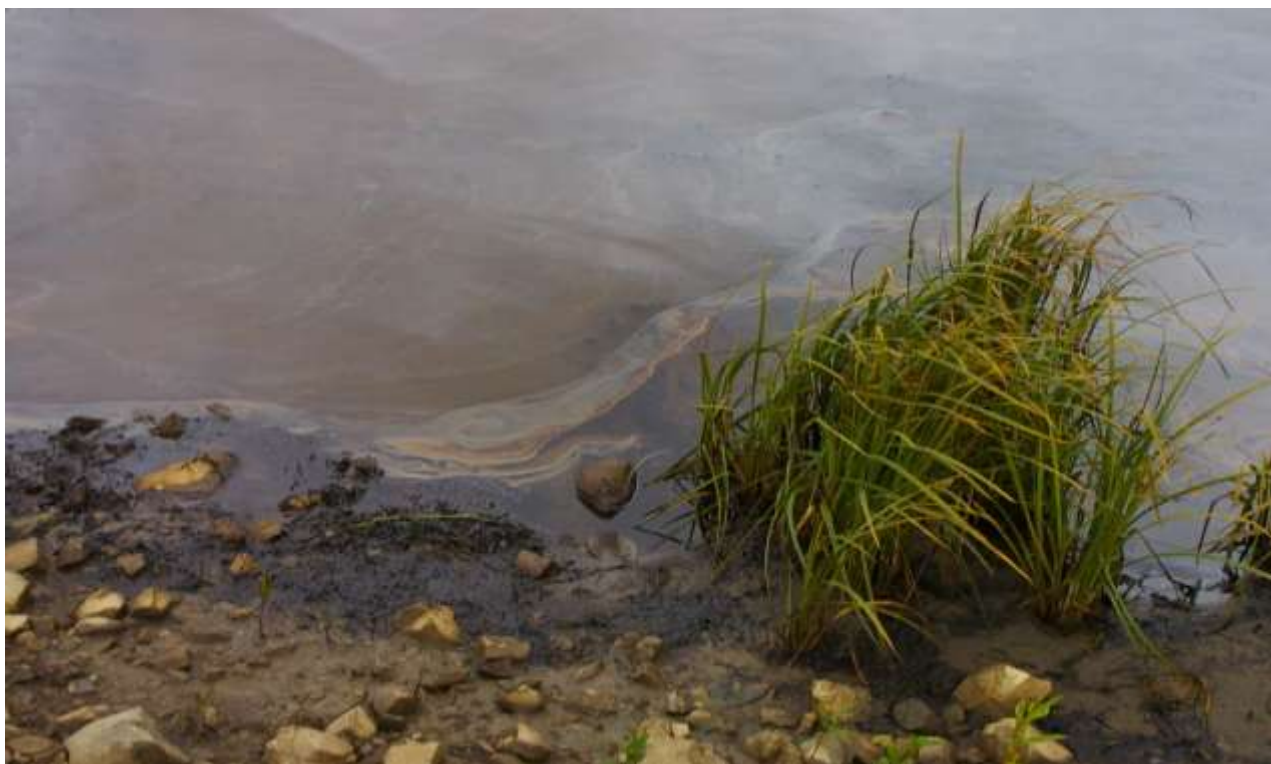
Берег озера Катангли рядом с устьем ручья с нефтеловушки № 6 – хорошо видны нефтяное загрязнение на берегу и нефтяная пленка на воде

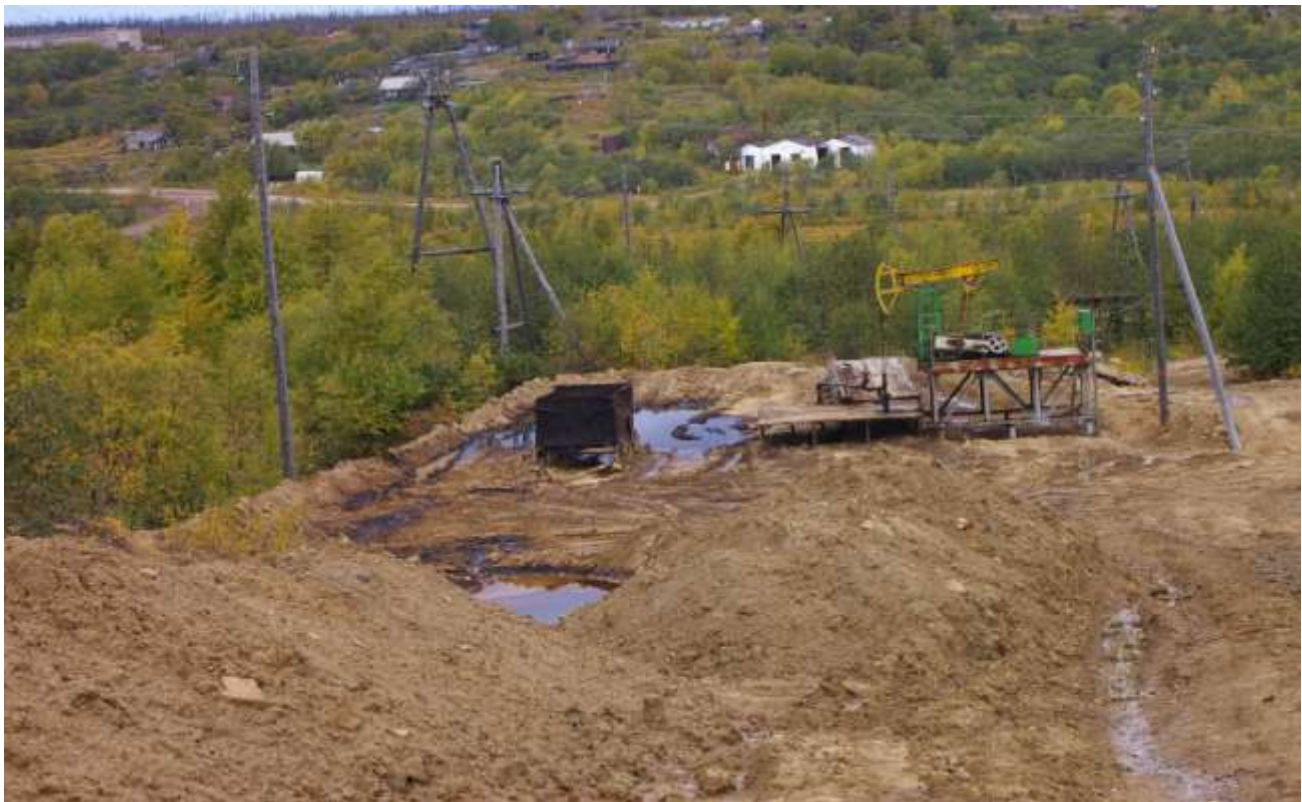
Общей вид разлива нефти возле скважины № 620 на промысле "Катангли". Поток нефти сошел вниз по залесенному склону в левой части снимка.

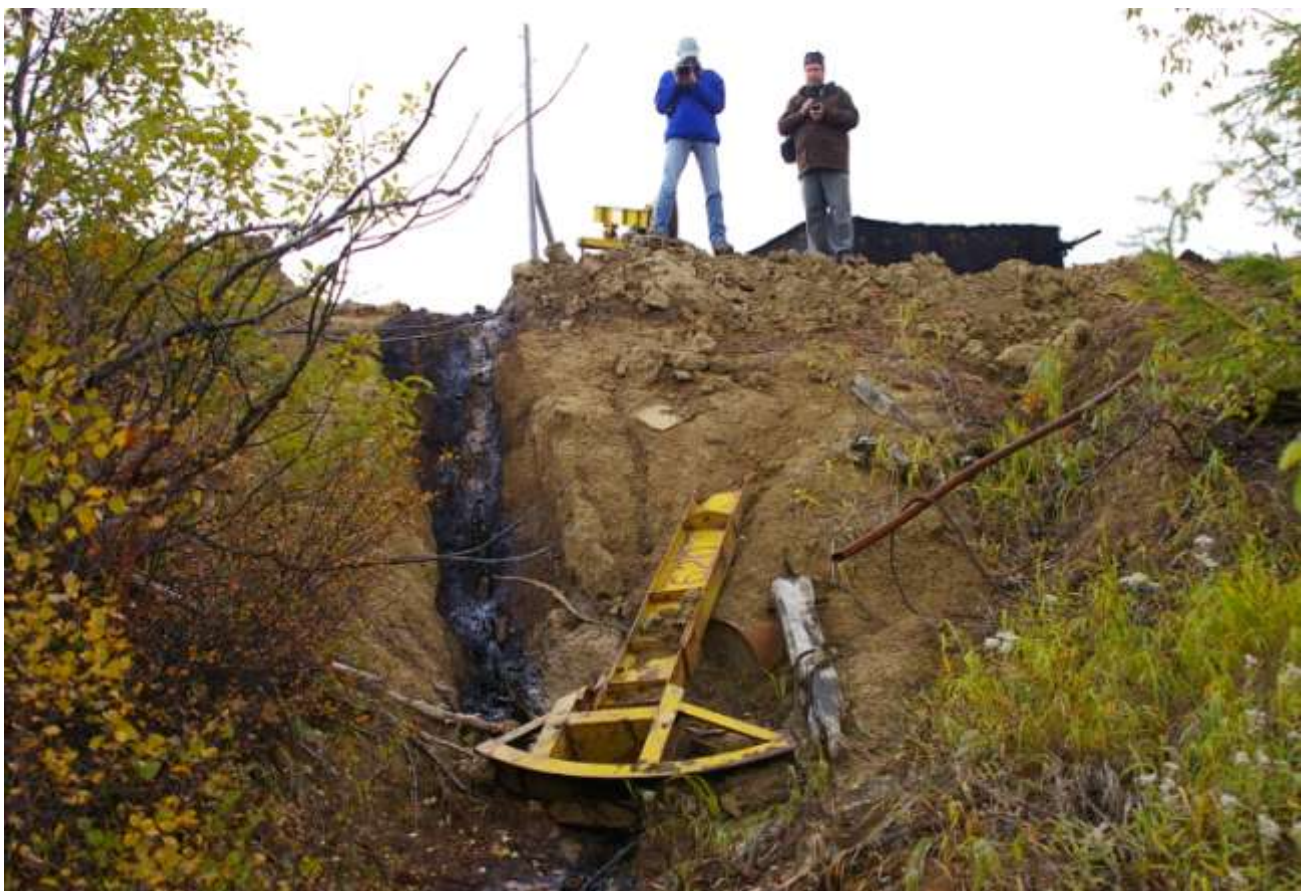
След сошедшего вниз по склону от скважины № 620 потока нефти.

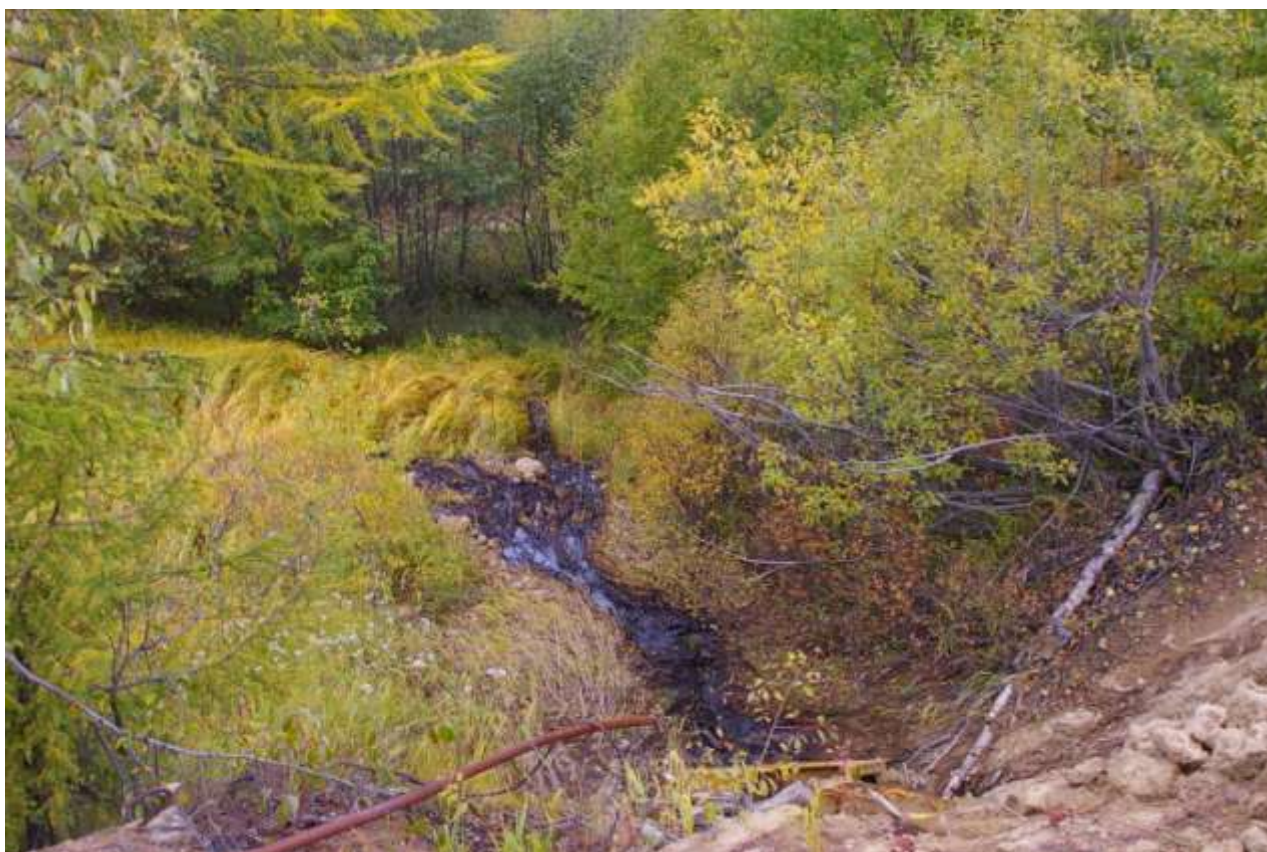
След сошедшего вниз по склону от скважины № 620 потока нефти.

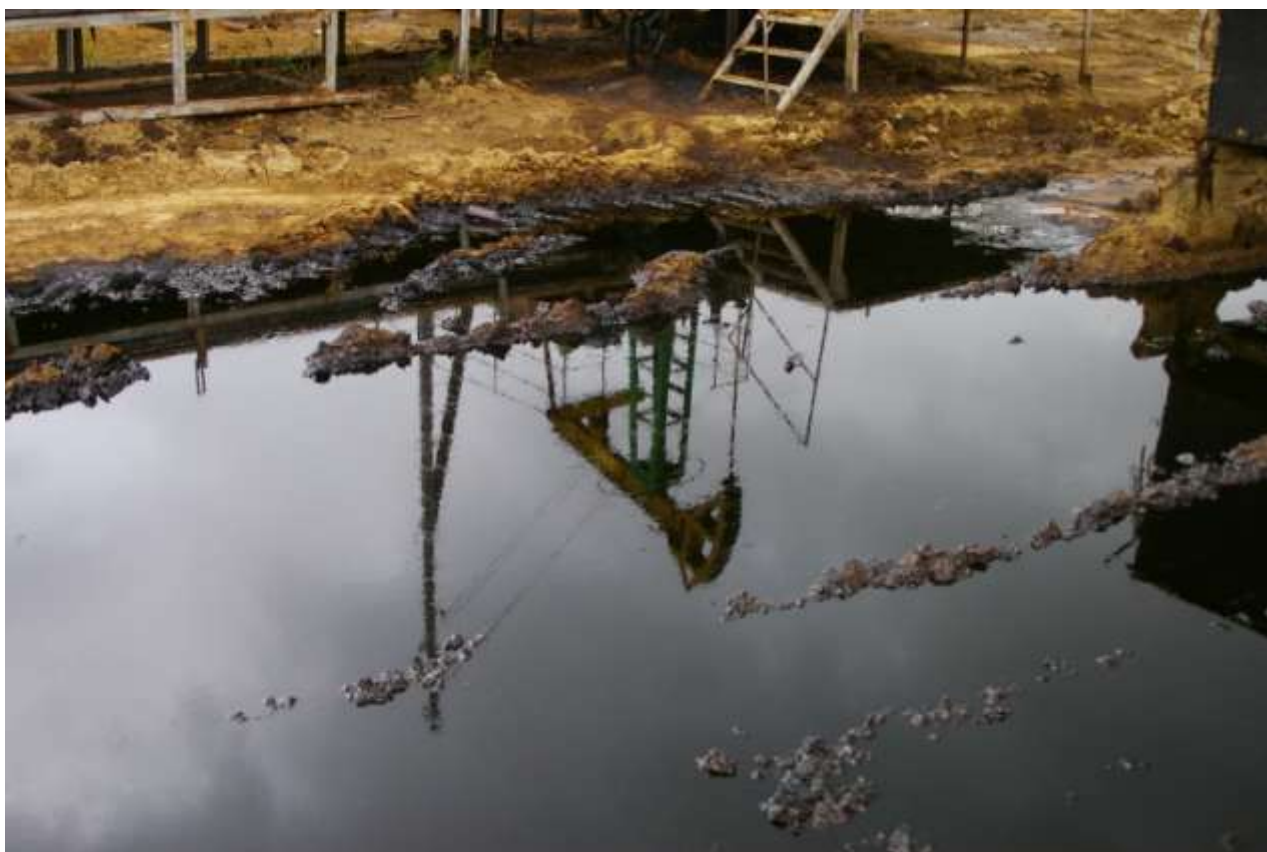
Разлив нефти возле скважины № 620.

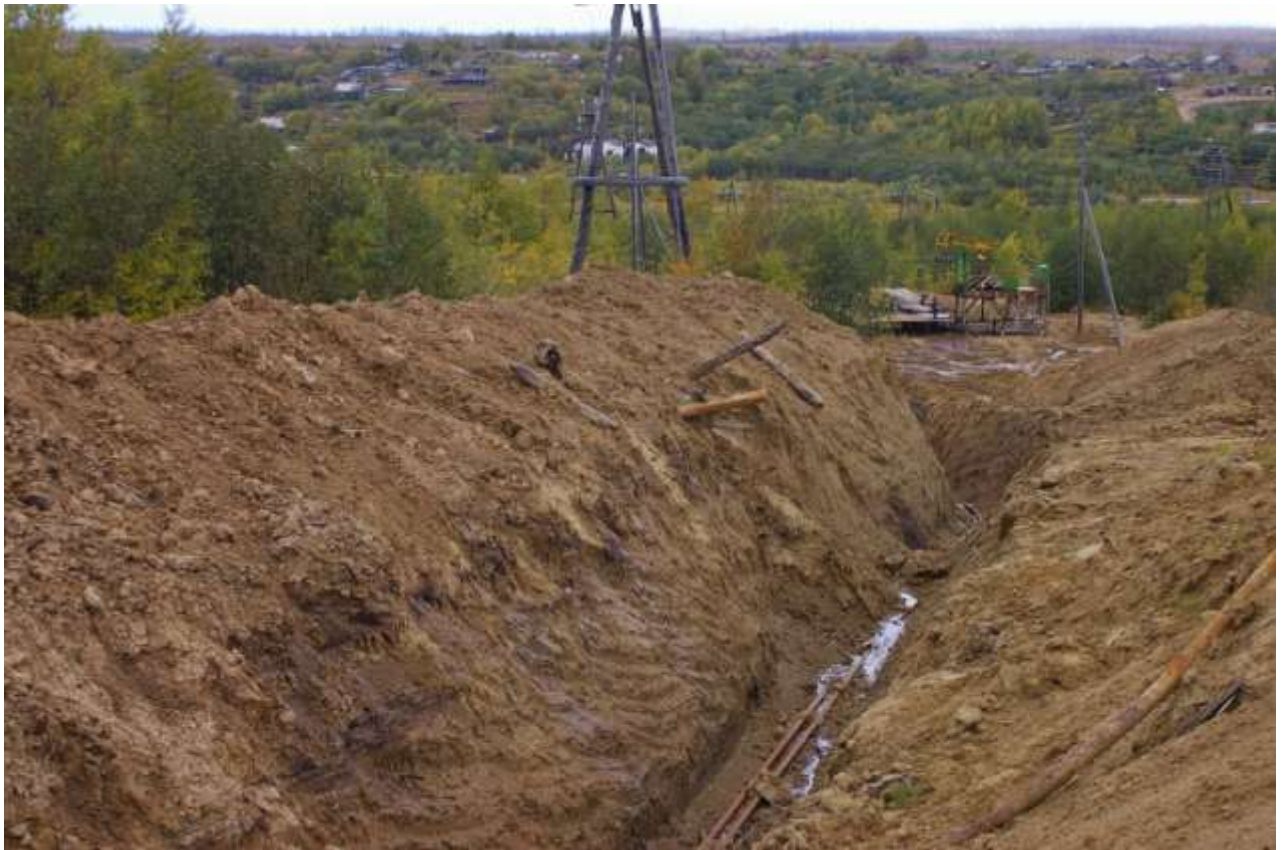
Вскрытый подземный внутрипромысловый нефтепровод, ведущий к скважине № 620.

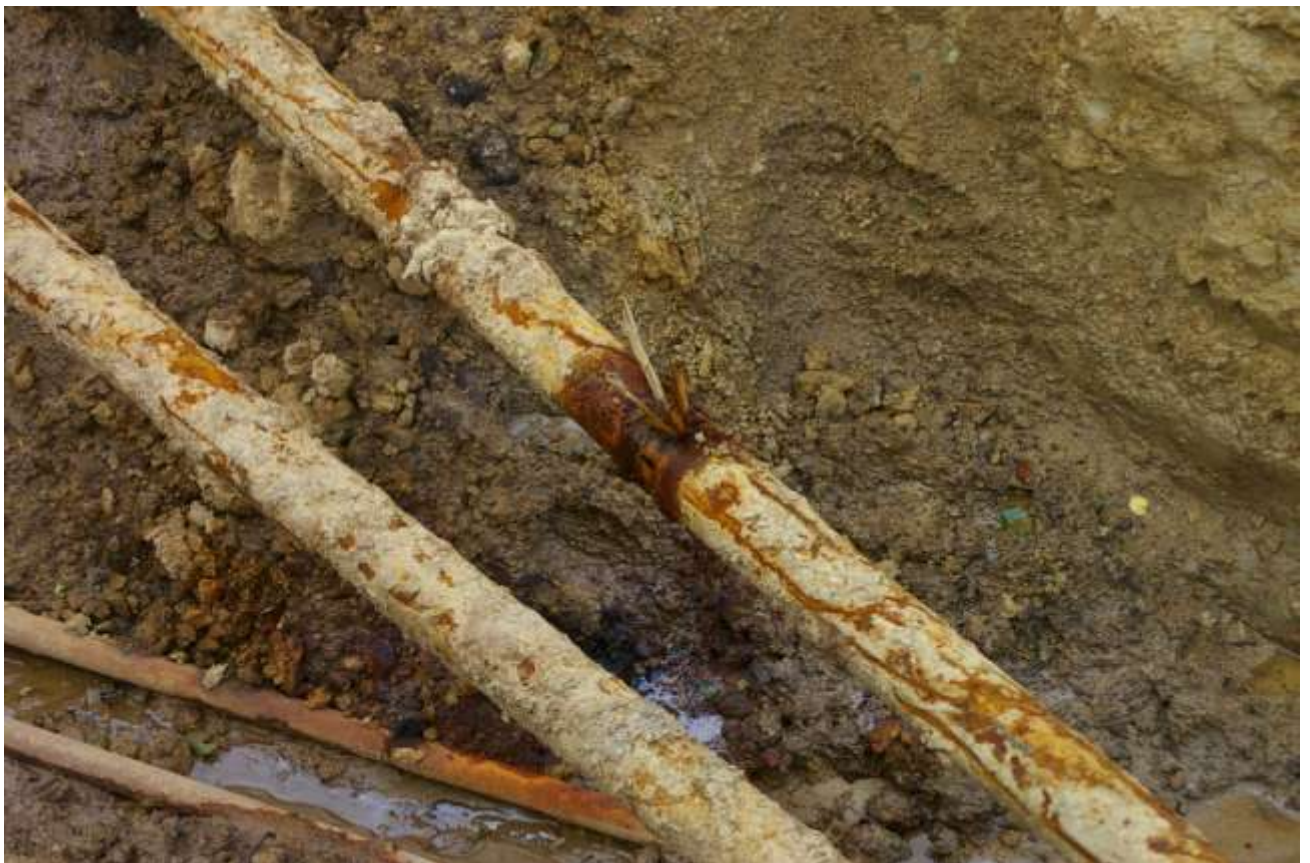
Место порыва подземного нефтепровода у скважины № 620, отверстие в трубе заткнуто деревянными затычками.

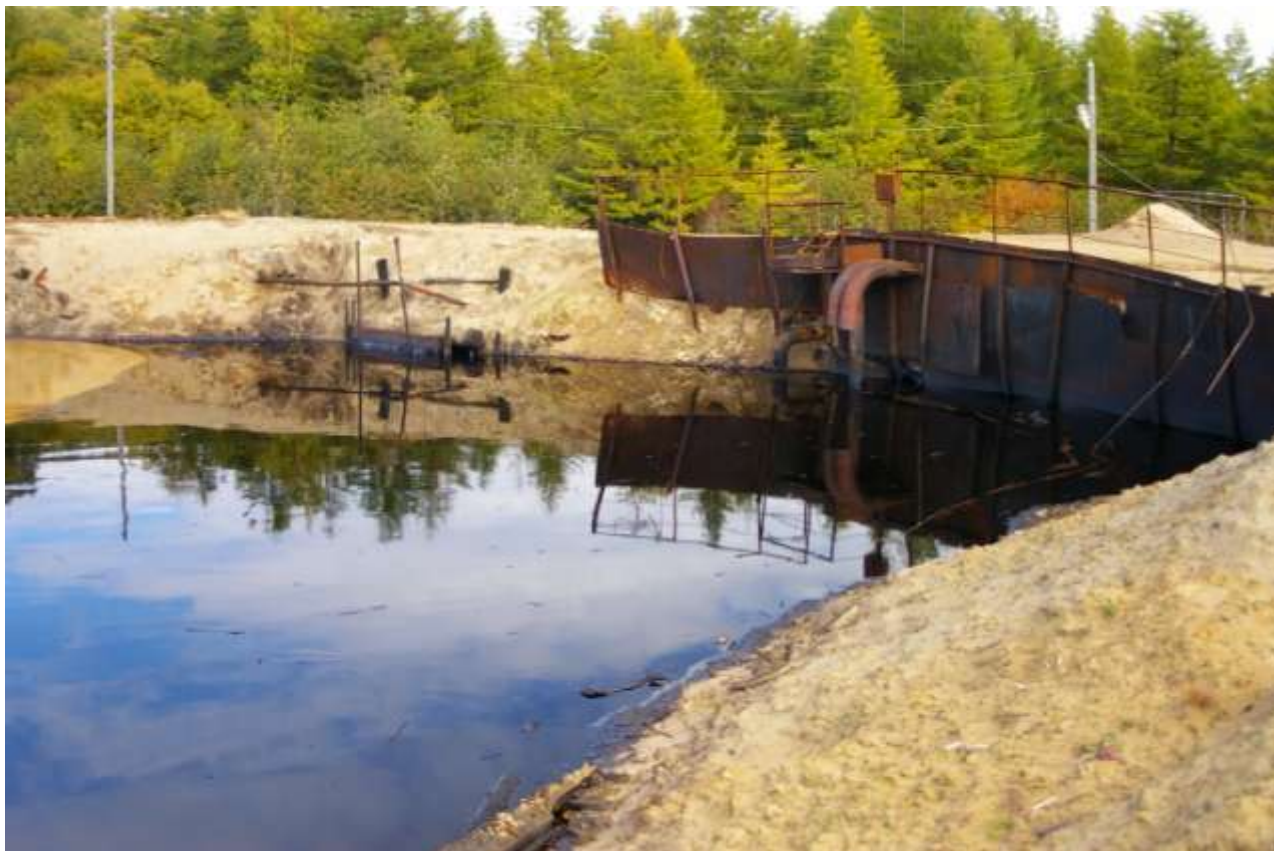
Нефтеловушка № 5 на промысле "Катангли". Окончание траншеи, по которой сточные воды с промысла стекают в реку Катангли. Справа виден гидрозатвор на дамбе, закрывающей траншею.

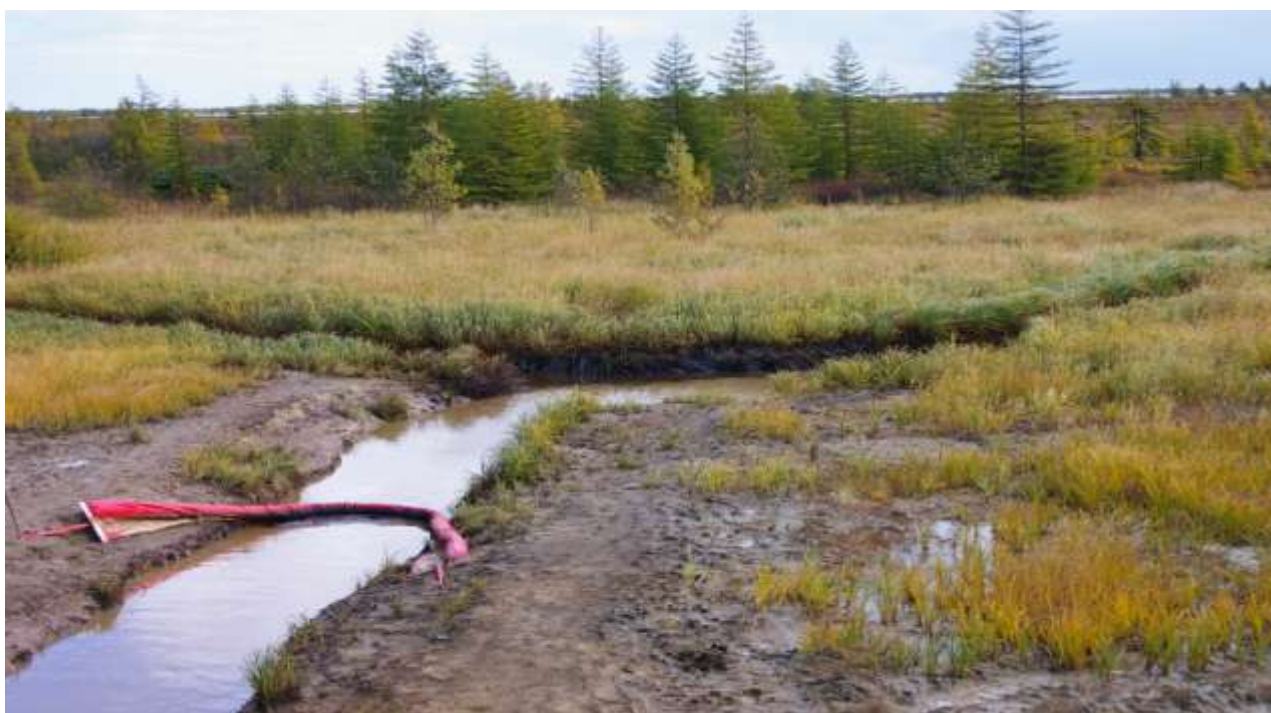
Место слияния ручья, стекающего с нефтеловушки № 5 промысла "Катангли", с рекой Катангли. Последнее боновое ограждение перед впадением ручья сточных вод в реку.

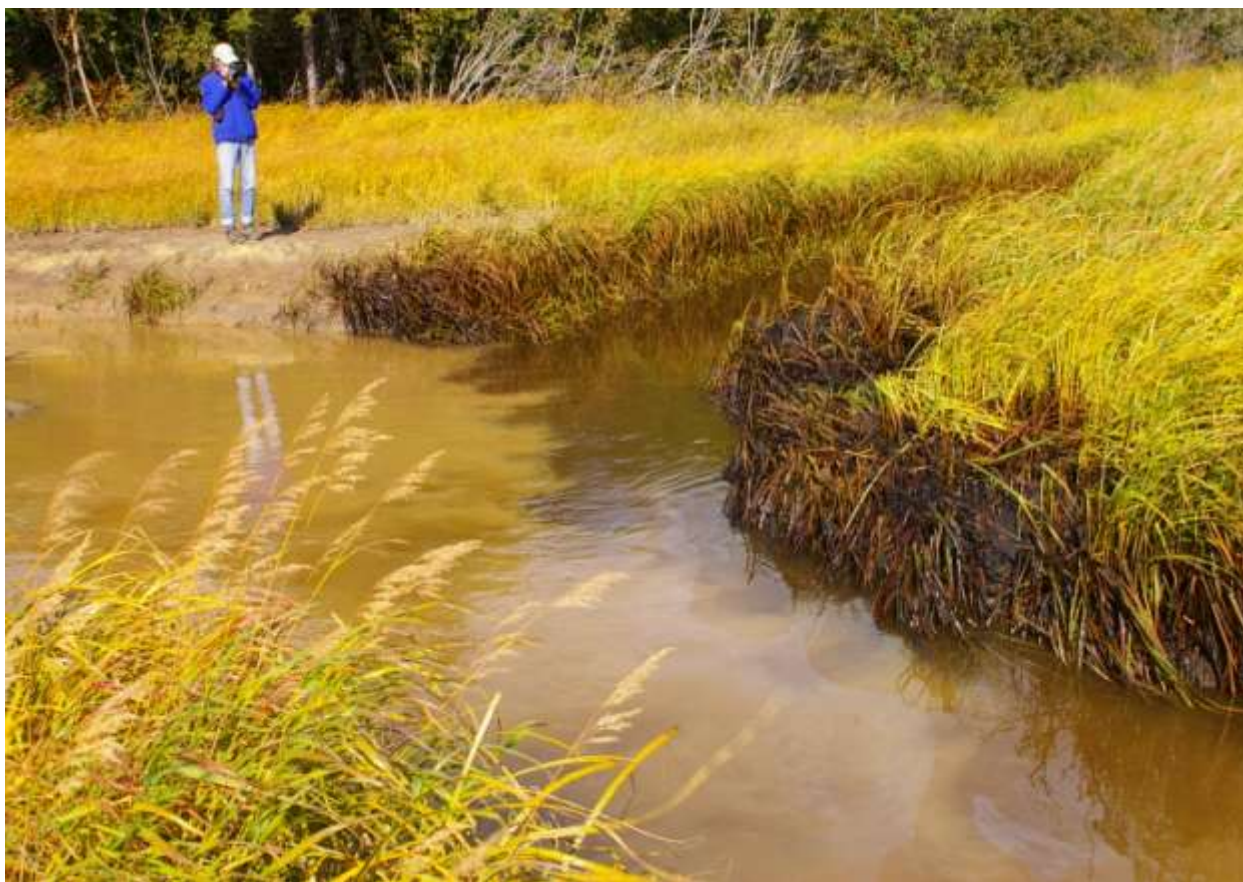
Слияние ручья с нефтеловушки № 5 с рекой Катангли. Справа хорошо виден покрытый нефтью берег реки ниже впадения ручья и нефтяная пленка на воде.

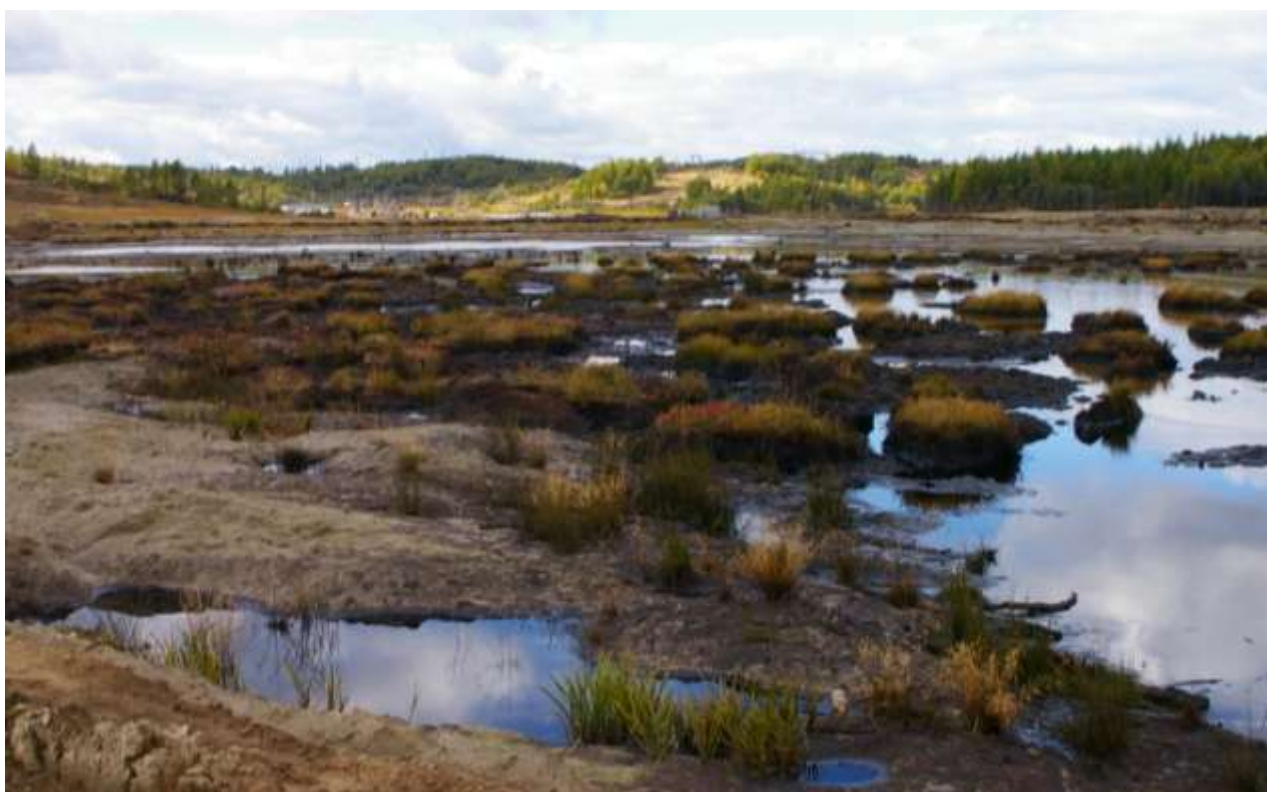
Общий вид части болотистой низины, сильно загрязненной нефтью и отграниченной дамбой от поймы реки Катангли. Участок прилегает к нефтетеловушке № 5. На переднем плане видны лужи нефти.

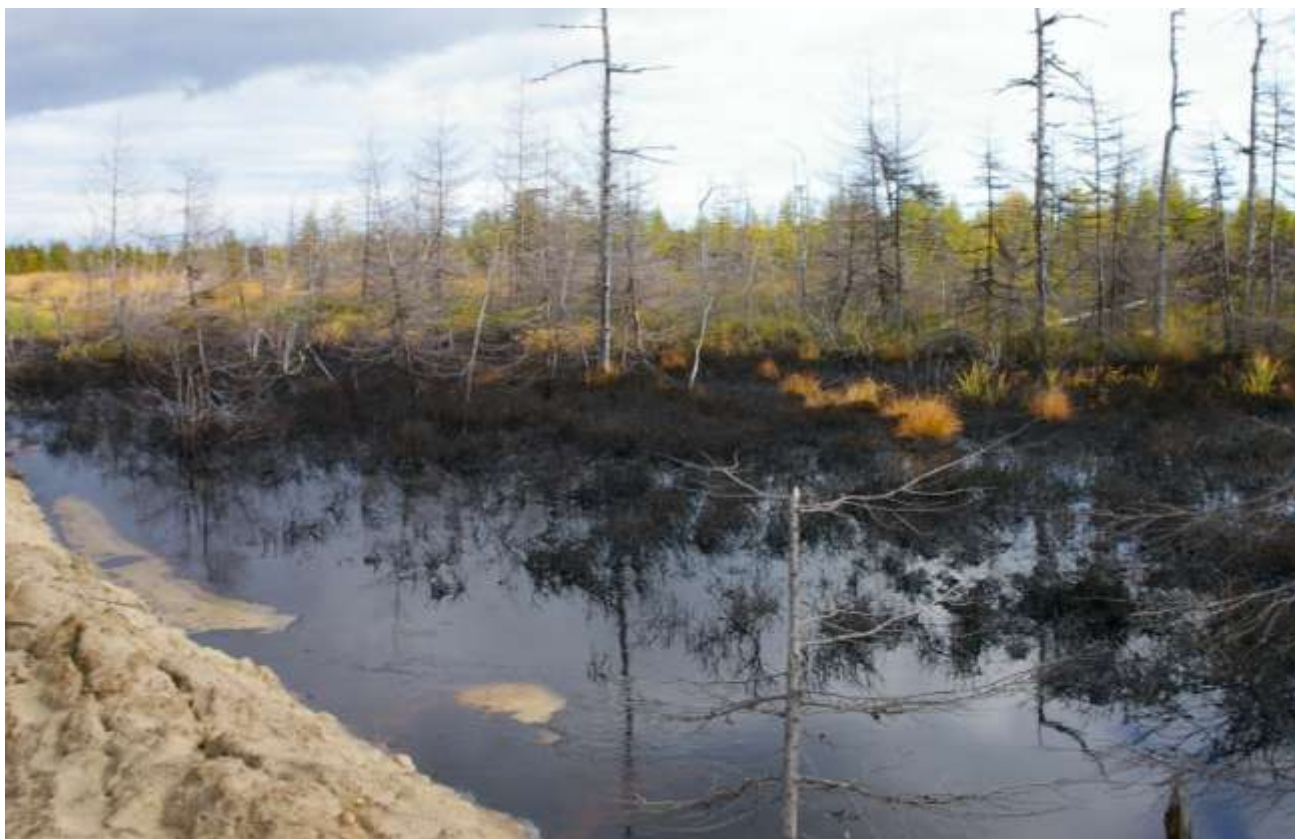
Участок леса за пределами дамбы нефтетеловушки № 5, к юго-востоку от нее, полностью покрытый нефтью. Древесно-кустарниковая растительность здесь полностью погибла.

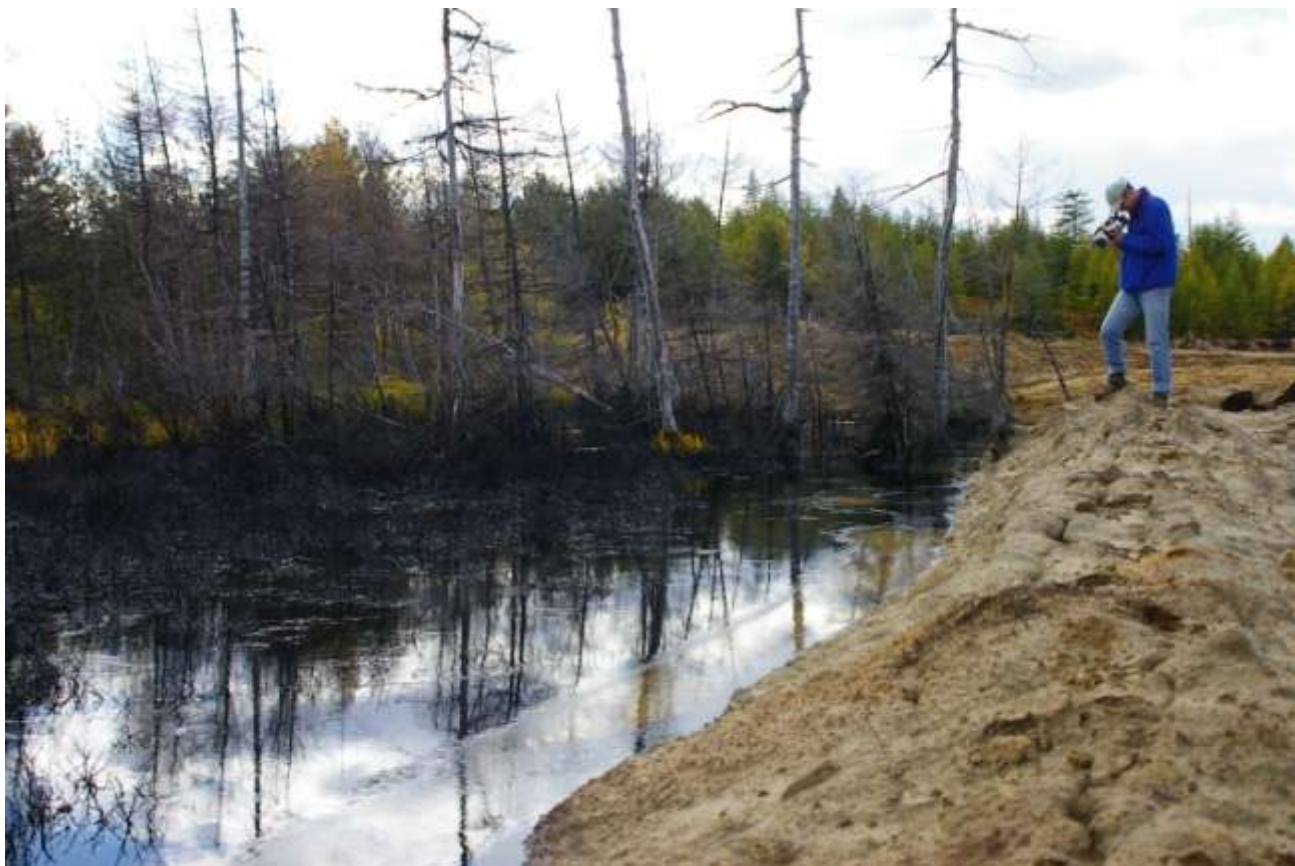
То же место с другой стороны.

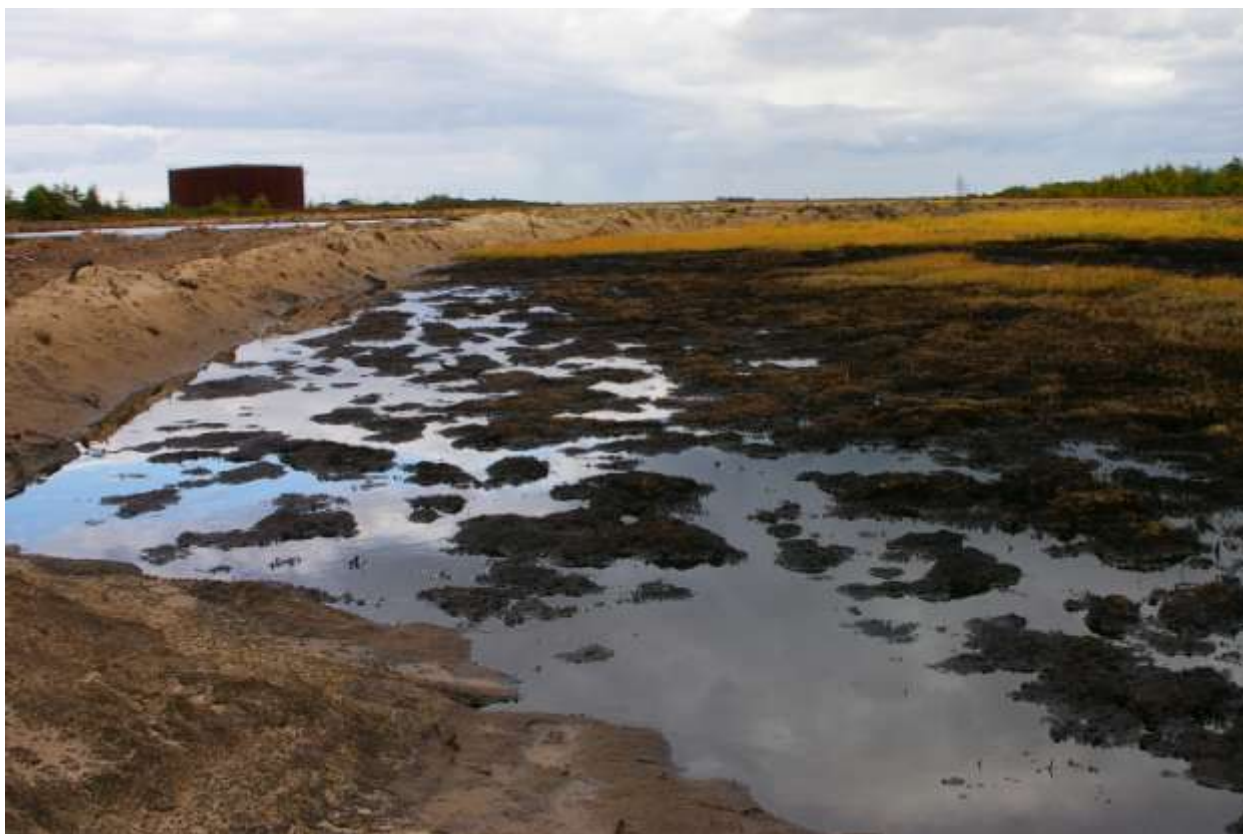
Место разлива нефти 4 февраля 2007 г. на участке подземного нефтепровода УСН "Набиль" – УКПН "Катангли" рядом с портпунктом "Кайган". Виден большой заболоченный участок земель лесного фонда, покрытый сплошным слоем нефти за пределами всех обваловок, оставшихся со времени зимней ликвидации разлива.

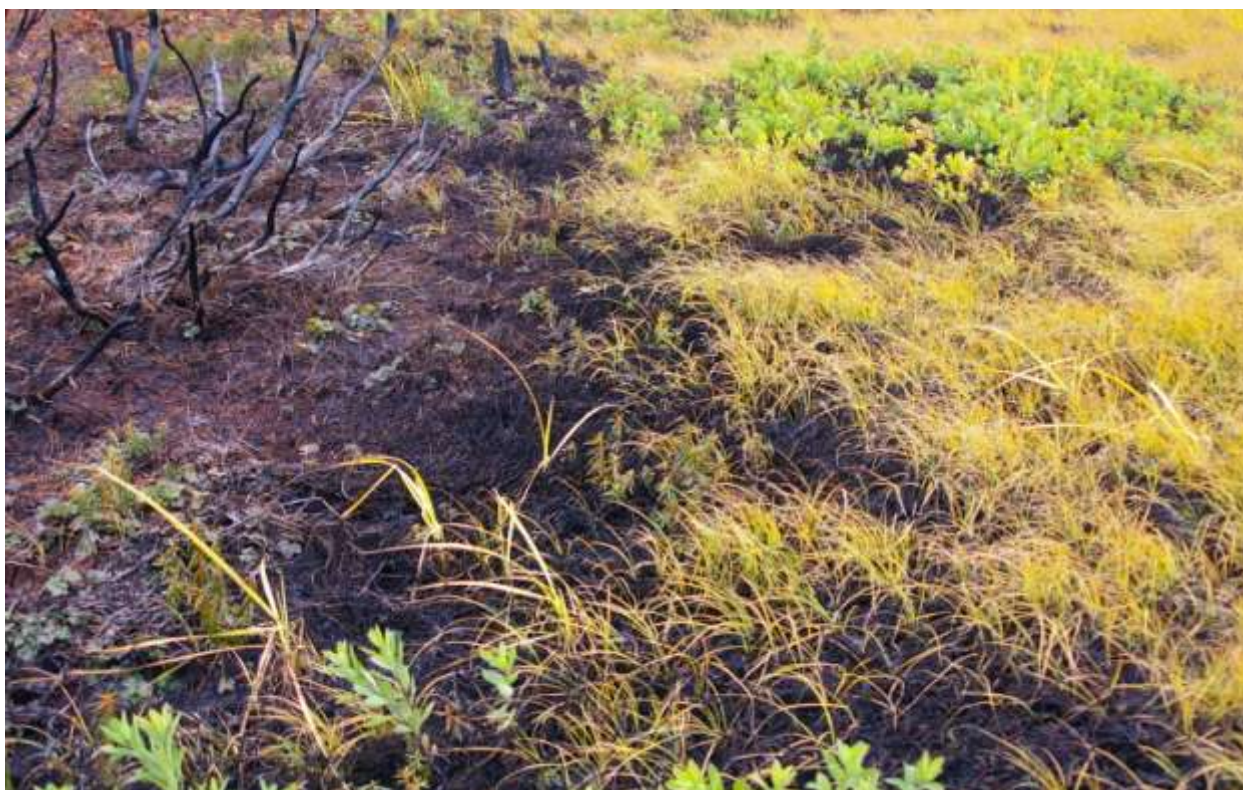
Следы "локализации" разлива способом выжигания, что запрещено действующим законодательством.

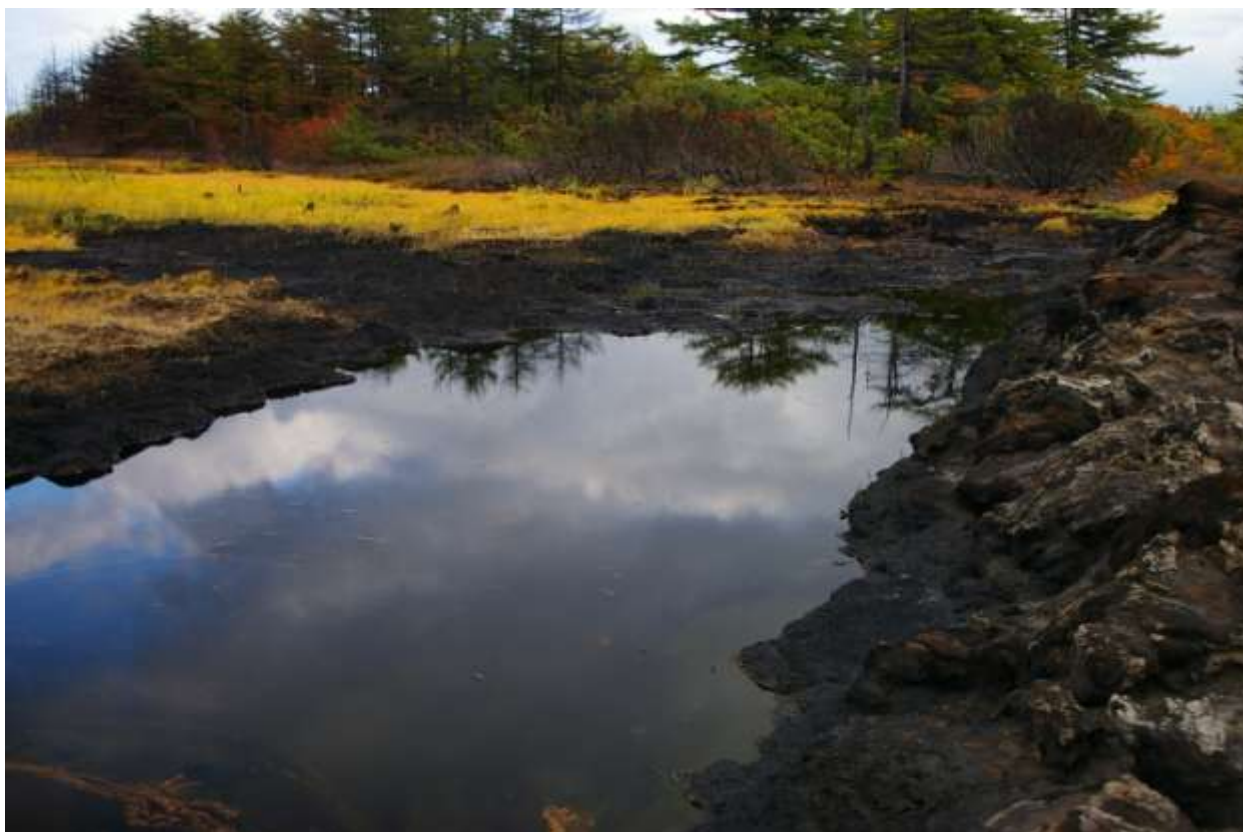
Нефть, оставшаяся на месте разлива 04.02.2007 г. после его "полной" ликвидации. На заднем плане видны кусты кедрового стланика, обгоревшие после выжигания разлива.

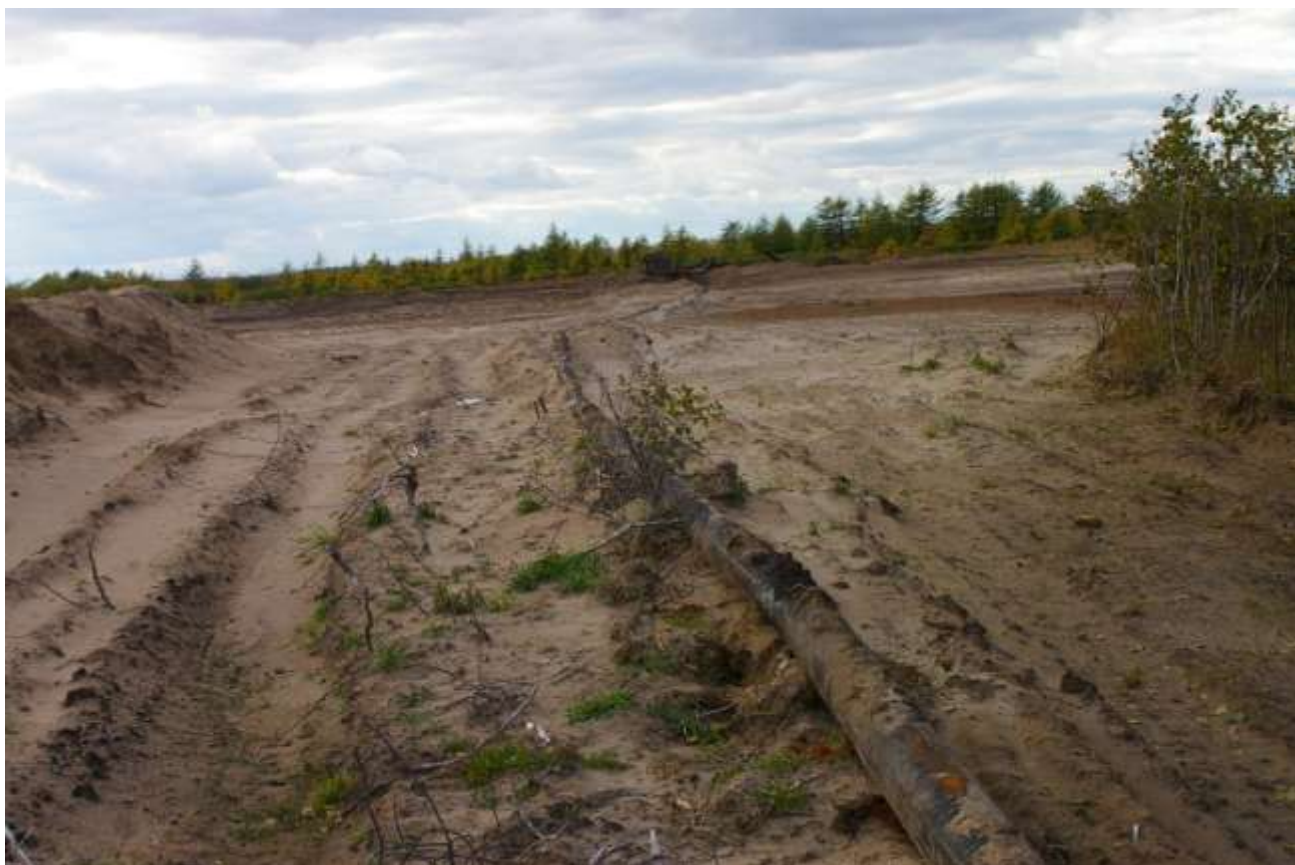
Старый заглушенный и брошенный на поверхности участок нефтепровода, на котором произошел разлив у портпункта "Кайган".

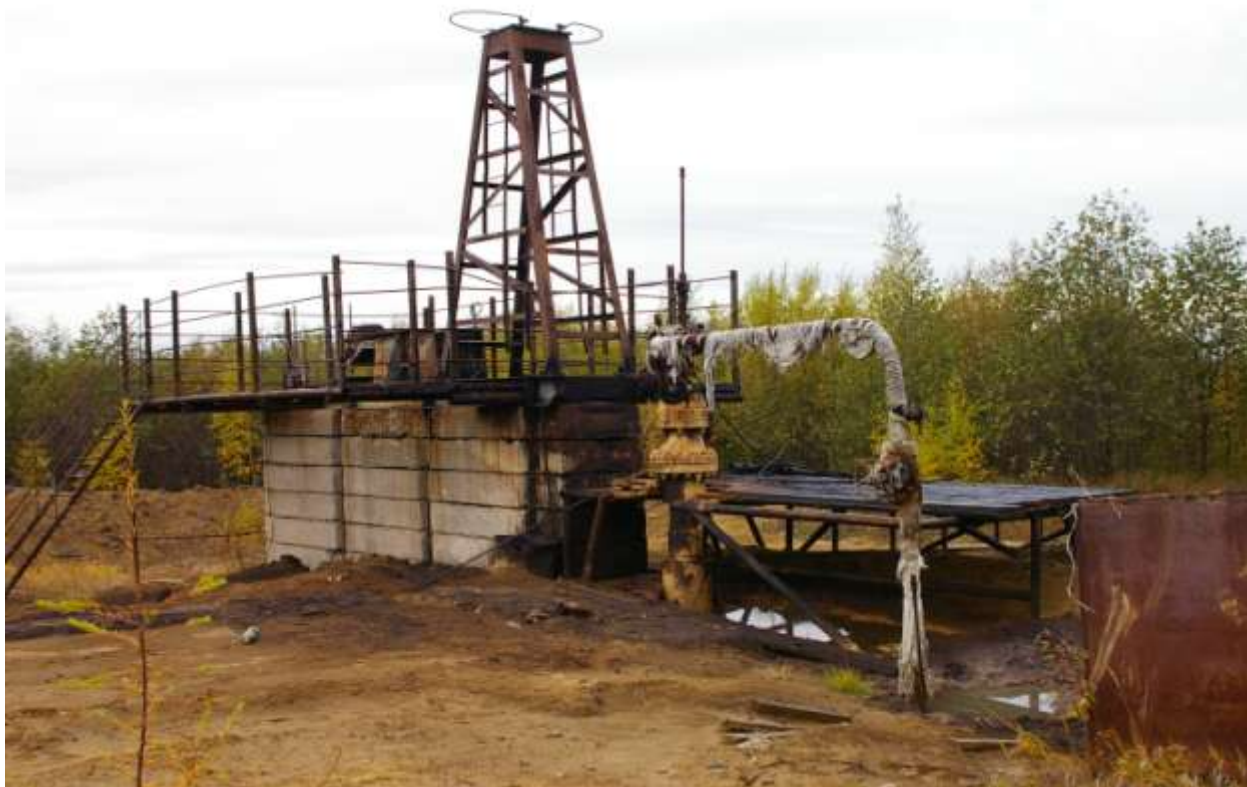
Заброшенная скважина на площади "Паромай" в Охинском районе.

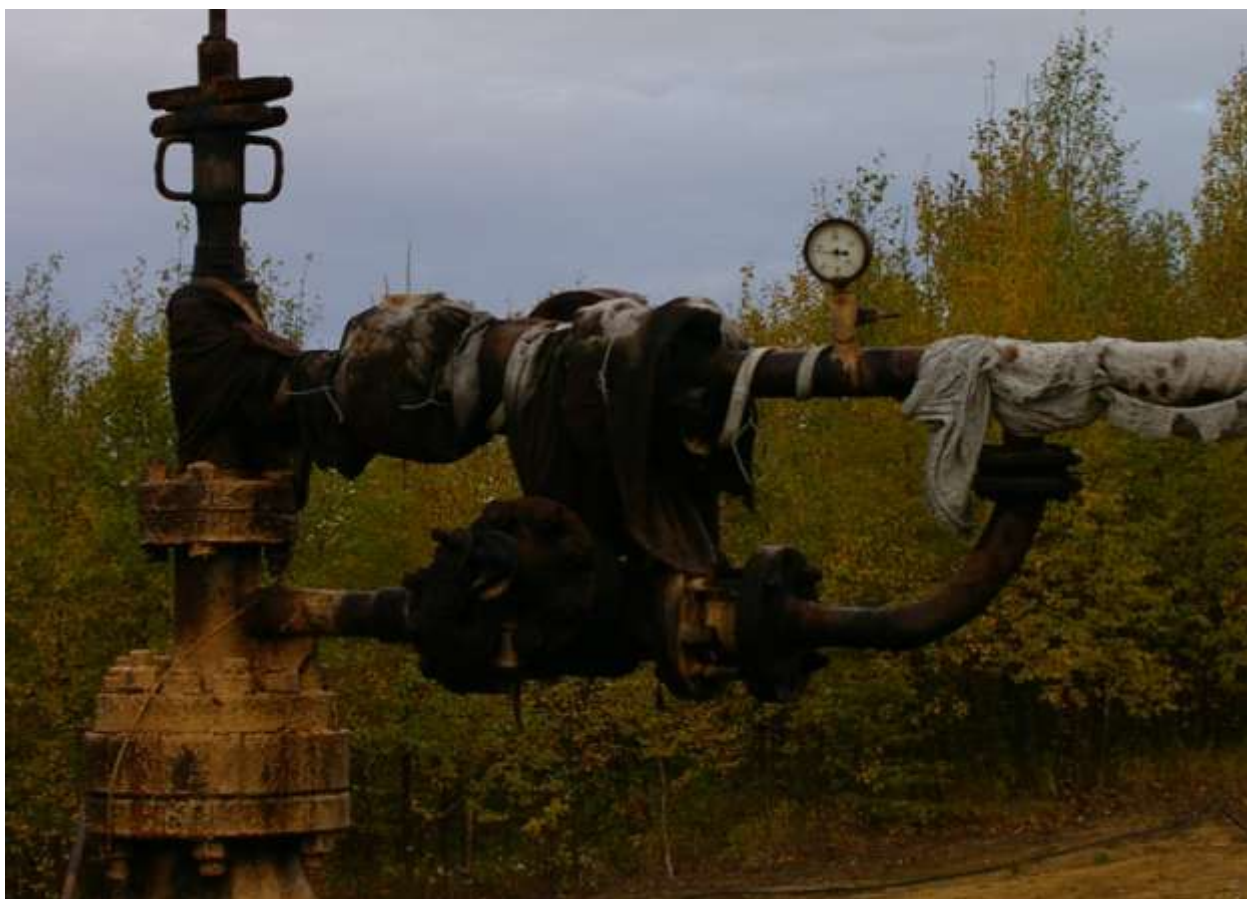
Эта скважина находится под давлением, о чем свидетельствует показание манометра.

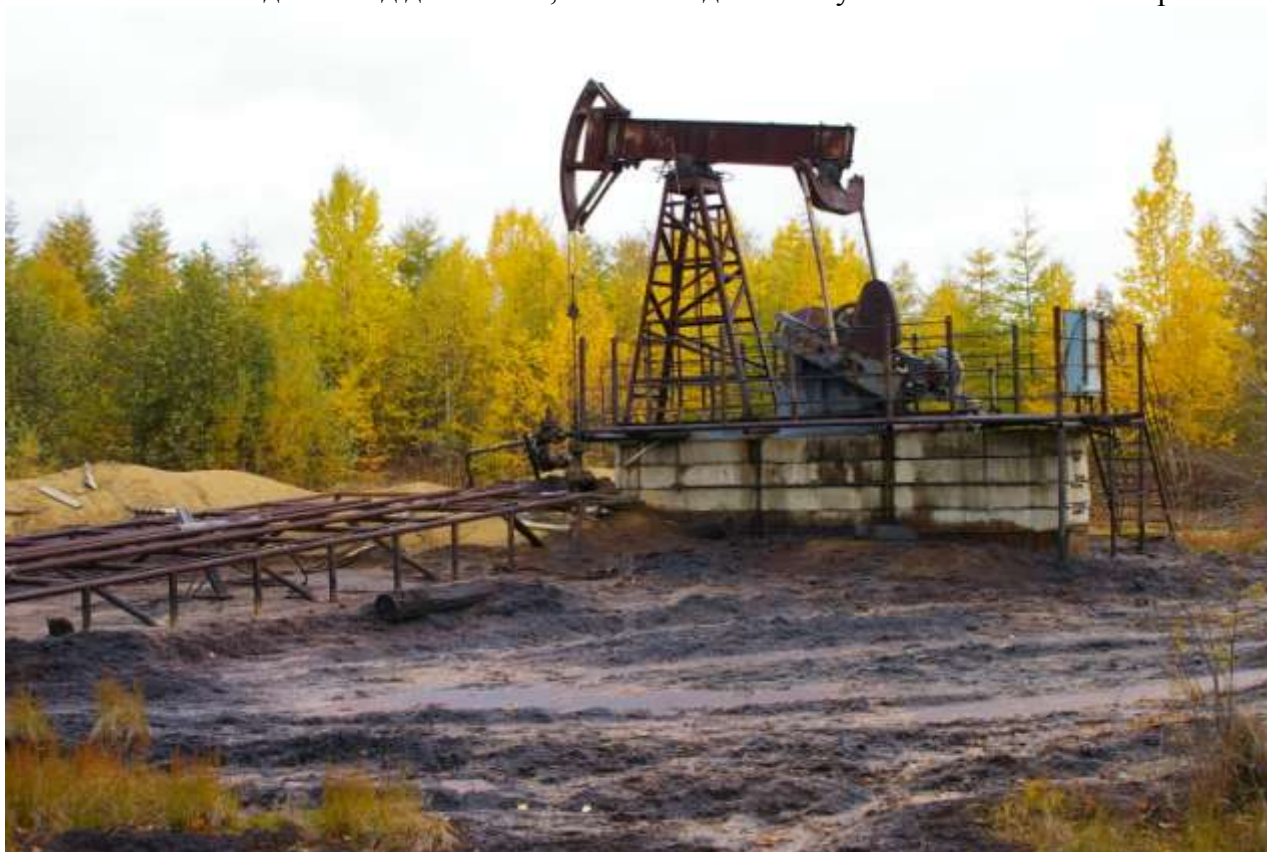
Заброшенная скважина №120 на площади «Паромай», обширная территория вокруг которой залита нефтью.
