Фотоприложение к обращению исх. № 174 от 09.10.2007 г. в государственные органы по фактам нефтяного загрязнения окружающей среды на нефтепромысле "Катангли", площади "Паромай" и участке подземного нефтепровода в районе портпункта "Кайган" в Ногликском и Охинском районах. Все фотографии сделаны общественной организацией "Экологическая вахта Сахалина" 29 сентября и 01 октября 2007 г.

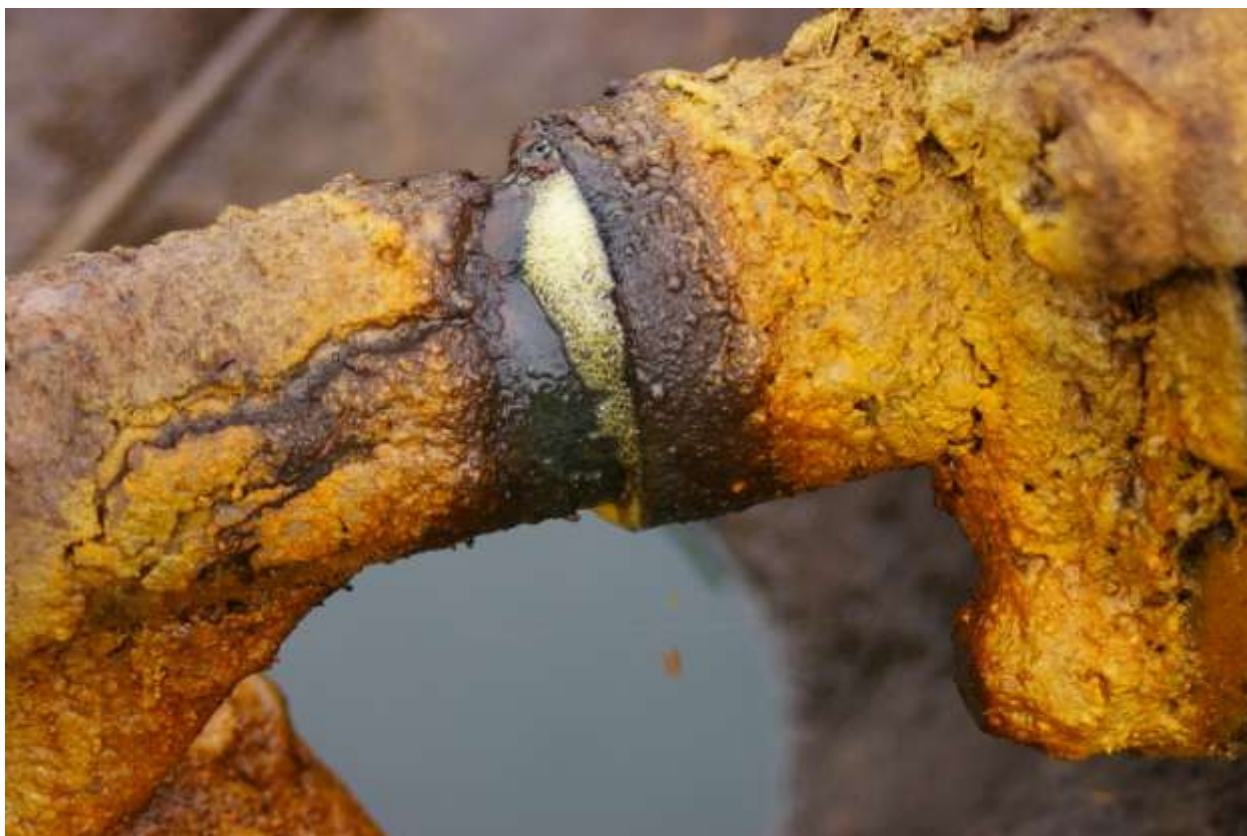
Выход легких фракций нефти с газом в виде пены из соединений труб на заброшенной скважине № 120 на площади "Паромай". Скважина находится под давлением.
